Pylväiden kreosoottikyllästeen valumatarkkailuraportti 2020

ISKOLA-KULENNOINEN

SÄHKÖLINJA

VALUMAN TARKKAILURAPORTTI

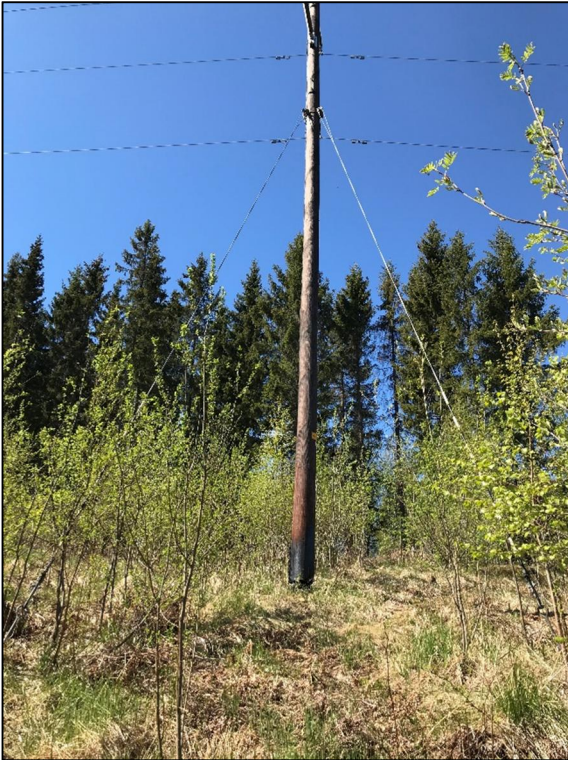
| | | Valumatarkkailut | | | |
|---|---|---|---|---|---|
| 26.5.2020 | Valumaa noin 4 m matkalla tyvellä | 1 | 1 | 1 | 0,1 |

Kuva 01. Pylväs nro. 4. Tyviosassa on havaittavissa kyllästeen tihkumista.

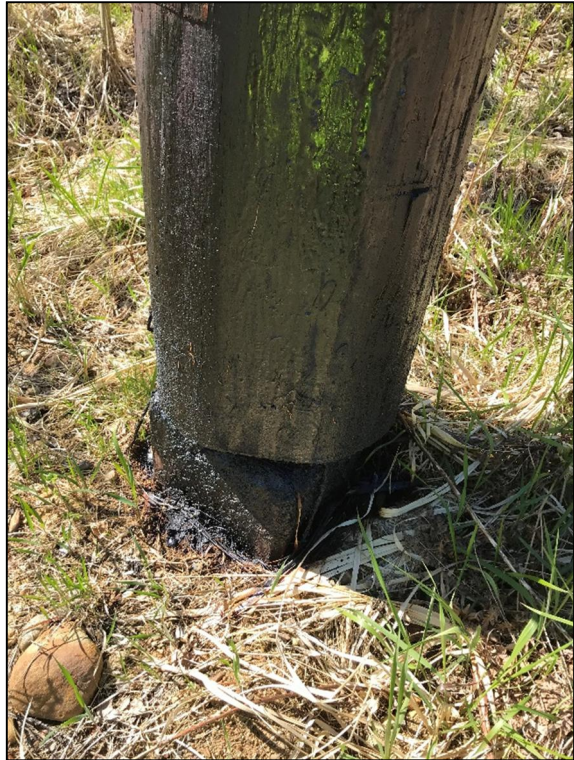
Kuva 02. Pylväs nro. 4. Maahan asti oli valunut kyllästettä.

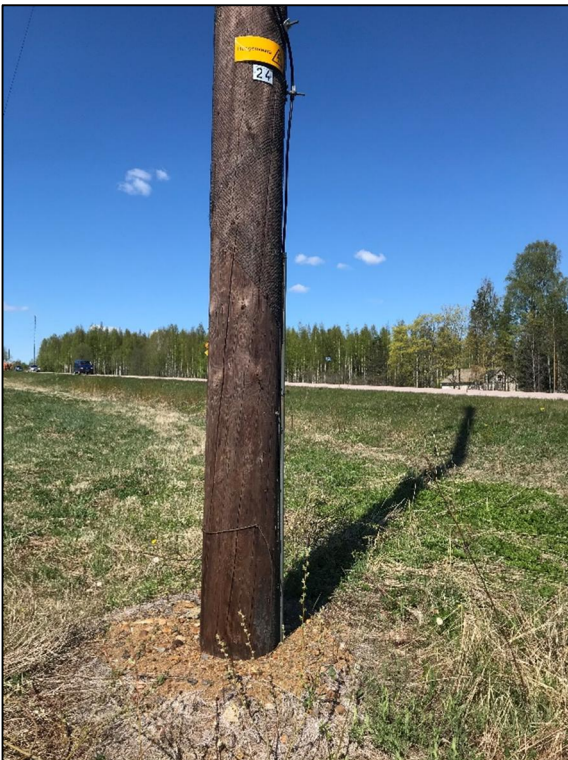
| | | Valumatarkkailut | | | |
|---|---|---|---|---|---|
| 26.5.2020 | Kuiva | 0 | 0 | 0 | 0 |

Kuva 03. Maahan perustettu pylväs nro. 24 oli kuiva. Kyllästettä ei ole valunut maahan vuoden 2018 toimenpiteiden jälkeen.

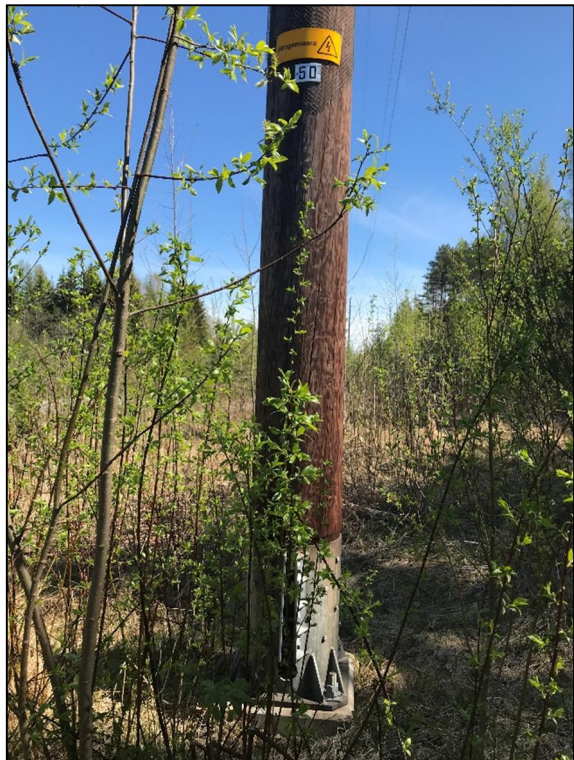
| | | Valumatarkkailut | | | |
|---|---|---|---|---|---|
| 26.5.2020 | Kuiva | 0 | 0 | 0 | 0 |

Kuva 04. Jalustalle perustettu pylväs nro. 50 oli kuiva. Kyllästettä ei ole valunut maahan vuoden 2018 toimenpiteiden jälkeen.

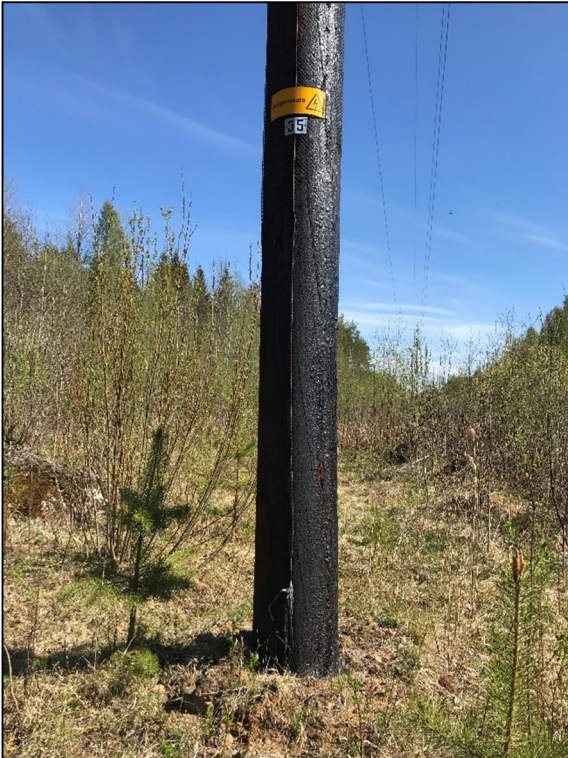
| | | Valumatarkkailut | | | |
|---|---|---|---|---|---|
| 26.5.2020 | | 1 | 2 | 2 | 0,1 |

Kuva 05. Maahan perutetun pylvään nro. 35 pinnalla kyllästeen tihkumista oli havaittavissa koko pylväässä.

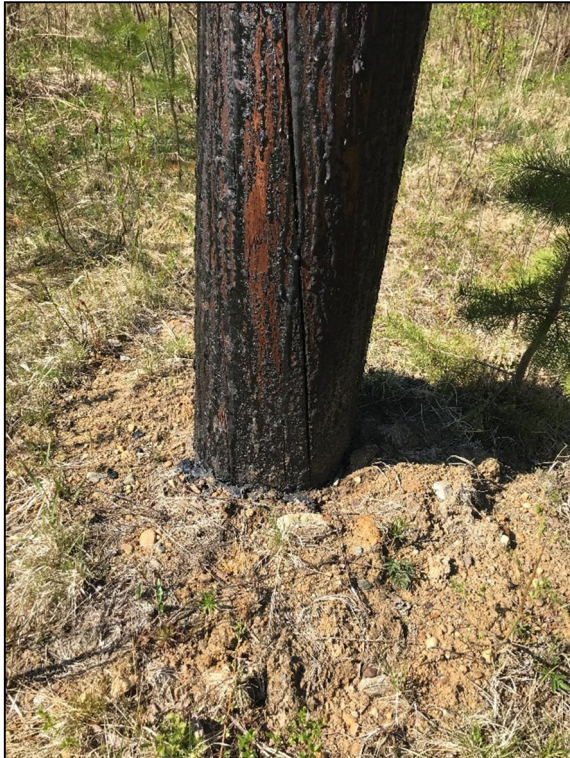
Kuva 06. Pylväs nro. 35. Maaperään asti oli valunut kyllästettä.

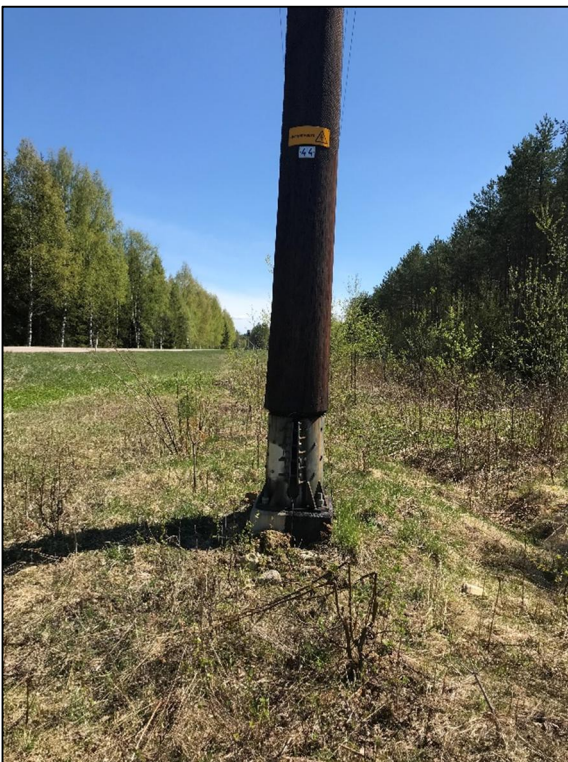
| | | Valumatarkkailut | | | |
|---|---|---|---|---|---|
| 26.5.2020 | Valumaa tyvellä, melko kuiva | 1 | 0...1 | 0...1 | 0,02 |

Kuva 07. Tarkkailukaivon läheisestä pylväästä nro 44 havaittiin kyllästeen tihkumista pylväästä.

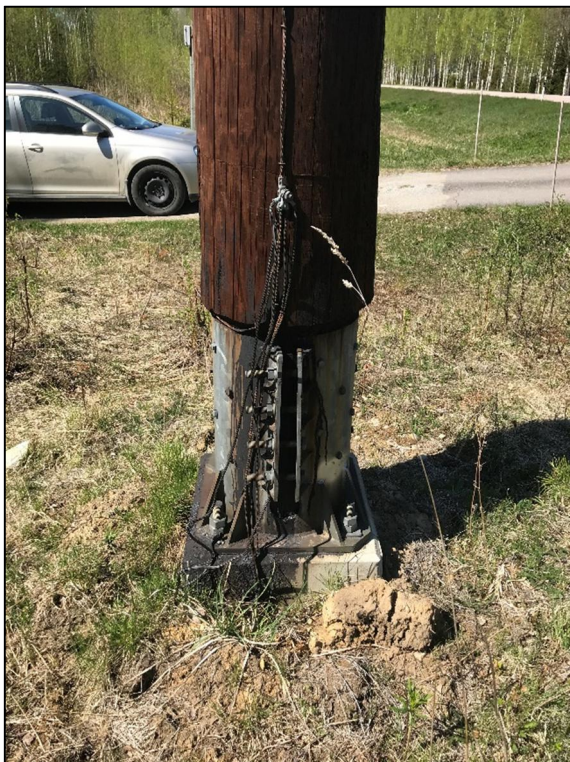
Kuva 08. Pylväs nro. 44. Kyllästettä oli valunut jalustalta maaperään asti. Osa tummasta valumasta jalustalla on aikaisempaa kuivunutta kyllästettä.
