Pylväiden kreosoottikyllästeen valumatarkkailuraportti 2022

ISKOLA-KULENNOINEN

SÄHKÖLINJA

VALUMAN TARKKAILURAPORTTI

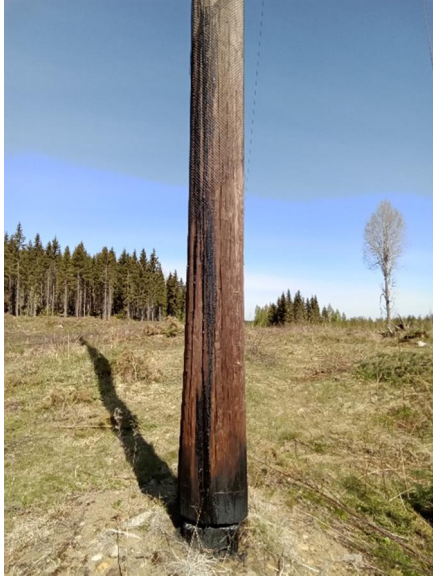
| | | Valumatarkkailut | | | |
|---|---|---|---|---|---|
| 25.5.2022 | Tuoretta valumaa tyvellä | 1 | 2 | 1 | 0,07 |

Kuva 1. Pylväässä nro. 6 oli uutta valumaa maaperään n. 7 cm etäisyydelle pylväästä.

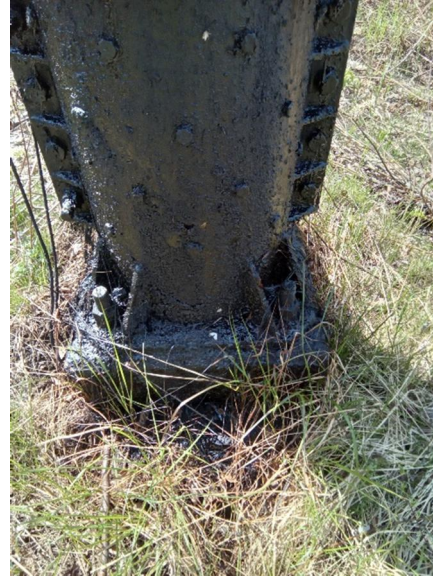
| | | Valumatarkkailut | | | |
|---|---|---|---|---|---|
| 25.5.2022 | Melko voimakasta valumaa tyvellä/jalustalla | 2 | 2 | 2...3 | 0,25 |

Kuva 2. Pylväässä nro. 21 havaittiin eniten valumaa maaperään n. 25 cm etäisyydelle pylväästä.

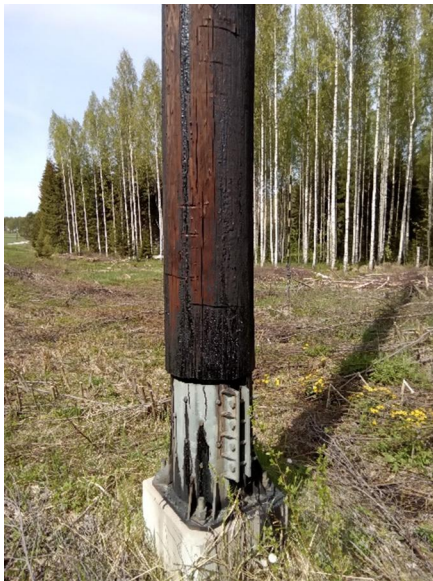
| | | Valumatarkkailut | | | |
|---|---|---|---|---|---|
| 25.5.2022 | Valumaa etenkin tyvellä | 1 | 2..3 | 2 | 0,1 |

Kuva 3. Pylväässä nro. 28 oli uutta valumaa maaperään n. 10 cm etäisyydelle pylväästä.

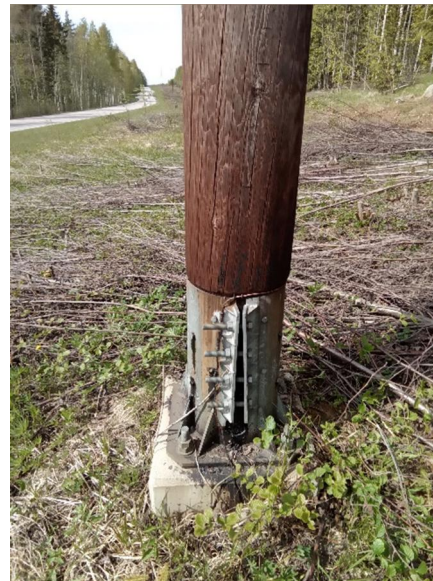
| | | Valumatarkkailut | | | |
|---|---|---|---|---|---|
| 25.5.2022 | | 2 | 1 | 1..2 | 0,05 |

Kuva 4. Pylväältä nro. 32 oli uutta valumaa maaperään n. 5 cm etäisyydelle pylväästä.

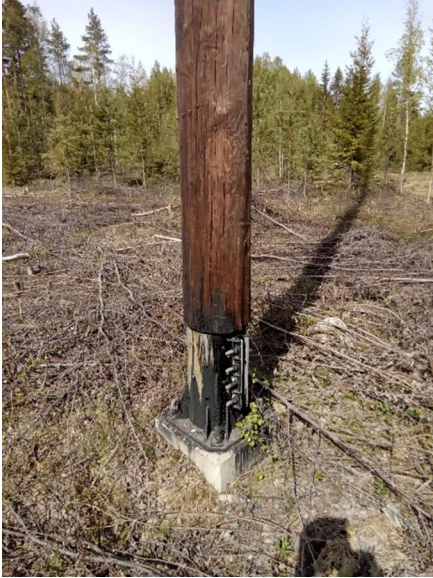
| | | Valumatarkkailut | | | |
|---|---|---|---|---|---|
| 25.5.2022 | | 2...3 | 1 | 2 | 0,1 |

Kuva 5. Pylvästä nro. 42 oli uutta valumaa maaperään n. 10 cm etäisyydelle pylvästä.

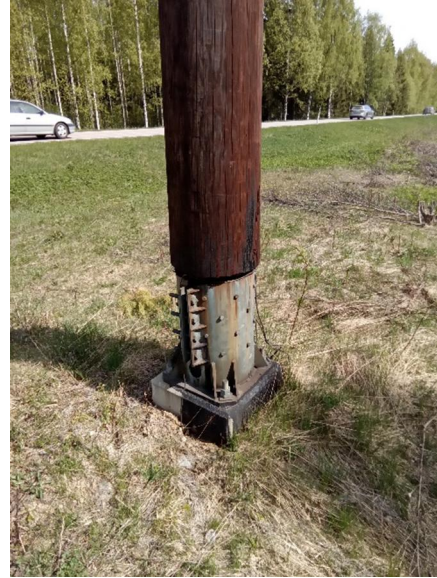
| | | Valumatarkkailut | | | |
|---|---|---|---|---|---|
| 25.5.2022 | | 0 | 0 | 0 | 0 |

Kuva 6. Pylväässä nro. 44 ei havaittu enää kyllästeen tihkumista.

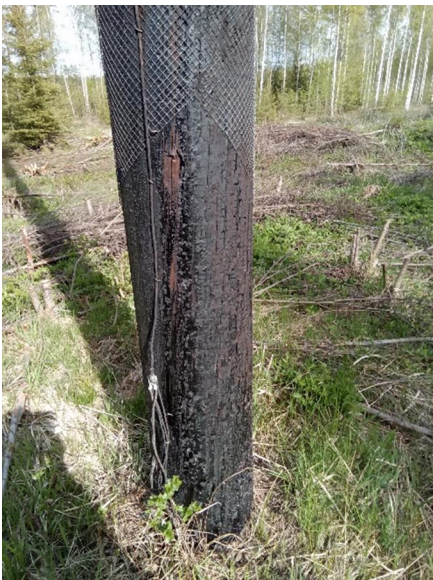
Kuva 7. Pylvästä nro 57 oli uutta valumaa maaperään n. 7 cm etäisyydelle pylvästä

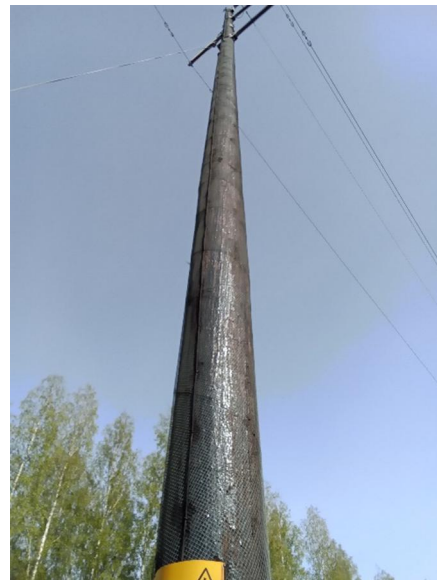
Kuva 8. Pylväässä nro. 58 oli havaittavissa kyllästeen tihkumista pylvään pinnalla. Valumaa maahan asti ei ollut.
